## Analisis Penilaian Tingkat Kerusakan dan Prioritas Penanganan Pantai Desa Torombia Kecamatan Kolisusu Utara Kabupaten Buton Utara

Jamaludin Isi<sup>1\*</sup>, Aswad Asrasal<sup>1</sup>, Idwan<sup>1</sup>

<sup>1</sup>Fakultas Teknik, Universitas Muhammadiyah Buton, Indonesia

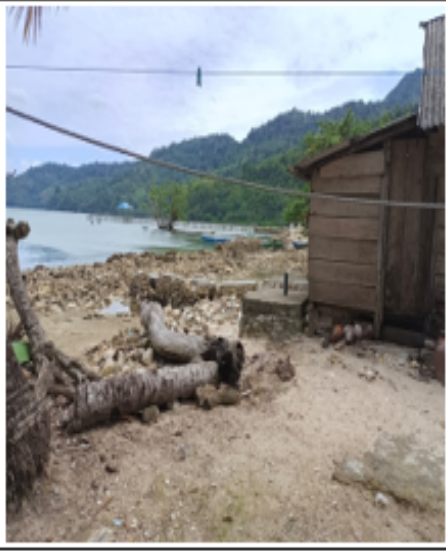
**Gambar 2.** Penilaian Kerusakan Pantai Pada Permukiman dan Fasilitas Umum

| Nama Desa | Tahun 2023 | | Foto | Keterangan | Bobot |
|---|---|---|---|---|---|
| Torombia | 30 | 30 | | Terdapat perumahan nelayan dan Pasar desa terjadi limpasan saat gelombang tinggi dan air pasang pada halaman rumah di tepi pantai, air tergenang | 250 |

Berdasarkan Tabel pada Gambar 2 diatas jumlah rumah dan bangunan dalam jangkauan 100 m dari garis pantai tersebut dapat dilihat rumah atau bangunan yang mengalami kerusakan akibat abrasi dan ancaman kerusakan akibat bencana gelombang. Berdasarkan hasil observasi dan wawancara langsung dengan informan terkait kondisi eksisting dilapangan bahwa terdapat 30 rumah dan 1 Fasilitas Umum yang berada di bibir pantai dimana pada musim air pasang meluap dan membanjiri wilayah sekitar pemukiman nelayan yang berjarak  $\pm$  2-5 maka diberi bobot 250.

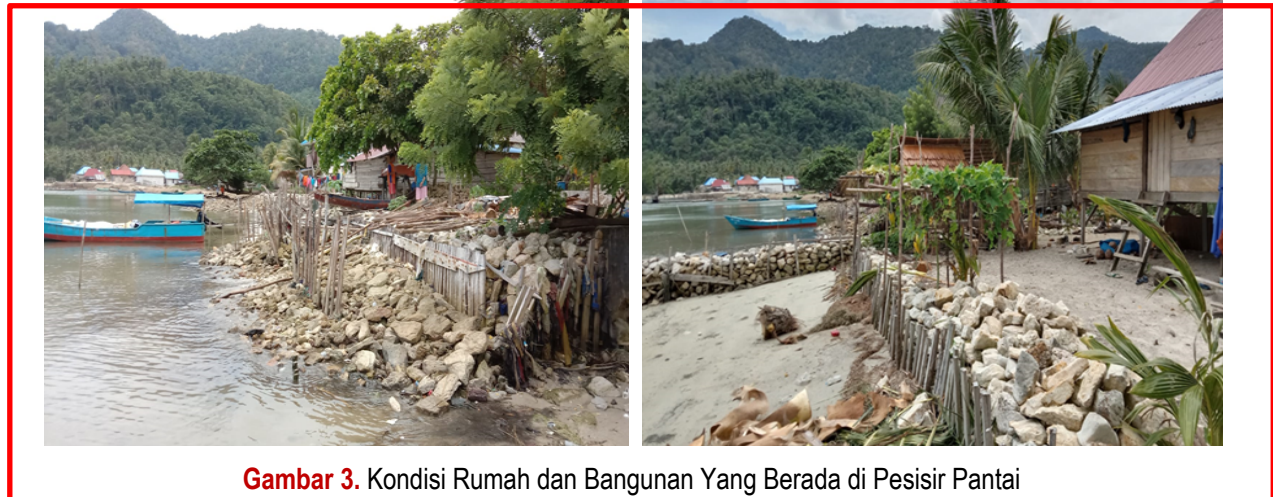
**Gambar 3.** Kondisi Rumah dan Bangunan Yang Berada di Pesisir Pantai

Hasil wawancara dengan Kepala Desa Torombia, bahwa sejak 5 Tahun terakhir 3 Kepala Keluarga sudah tidak tinggal dipinggir pantai. Hal ini terjadi Kondisi Rumah mereka Roboh karena pengurusan tanah akibat abrasi. Berikut Gambar 3 Kondisi rumah dan Bangunan di Desa Torombia

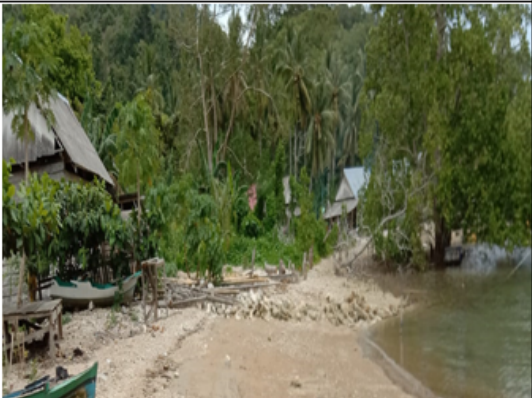
**Gambar 4.** Luas kawasan Hutan Mangrove yang rusak karena penambangan hutan mangrove (L-6)

| Nama Desa | Luas Mangrove 2022 (ha) | Dokumentasi | Keterangan | Bobot |
|---|---|---|---|---|
| Torombia | 4,5 | | Sebaran Mangrove jarang, masih berukuran kecil dan dikelilingi hutan campuran | 250 |

Dari tabel pada gambar 4 diatas luas mangrove di Desa Torombia sebesar 4,5 ha. Ekosistem mangrove di Desa Torombia masuk kategori sebaran mangrove jarang, masih kecil dan dikelilingi hutan lainnya dengan nilai bobot 250. Kondisi mangrove di Desa torombia umumnya sudah rusak dan sedang mengalami proses suksesi sekunder. Kerusakan ekosistem bakau di Desa Torombia disebabkan karena adanya eksploitasi, adanya pengambilan pohon muda untuk cerucuk rumah, pembuatan panglong-panglong arang yang bahan bakunya berasal dari kayu bakau, konversi hutan menjadi pemukiman, dimanfaatkan secara langsung menjadi kayu bakar, arang, untuk konstruksi rumah, untuk pancang rumah, dan lain-lain. Ekosistem mangrove di Kecamatan Kulisusu Utara khususnya Desa Torombia merupakan tipe ekosistem hutan yang sudah rusak.

Parameter penilaian mangrove ialah ketebalan dan kerapatan hutan/tanaman mangrove yang tersisa dibibir pantai pada tahun 2022. Sampai dengan tahun 2023 pesisir pantai Desa Torombia belum ada upaya rehabilitasi tanaman mangrove. beberapa tanaman mangrove yang masih kecil dan tumbuh secara liar di wilayah pesisir di Desa Torombia.

| No | Bobot Tingkat Kerusakan Pantai | Desa | Strategi Pengamanan |
|---|---|---|---|
| 1 | B | Desa Torombia | <ol style="list-style-type: none"> <li>1. Penyuluhan tentang manfaat hutan mangrove, pengaman pantai serta konservasi hutan mangrove</li> <li>2. Penanganan tanaman mangrove (bakau/api-api) yang sesuai dipantai yang terkena abrasi agar tanaman dapat tumbuh dengan baik</li> <li>3. Membangun bangunan pelindung breakwater, revetmen, atau seawall</li> </ol> |

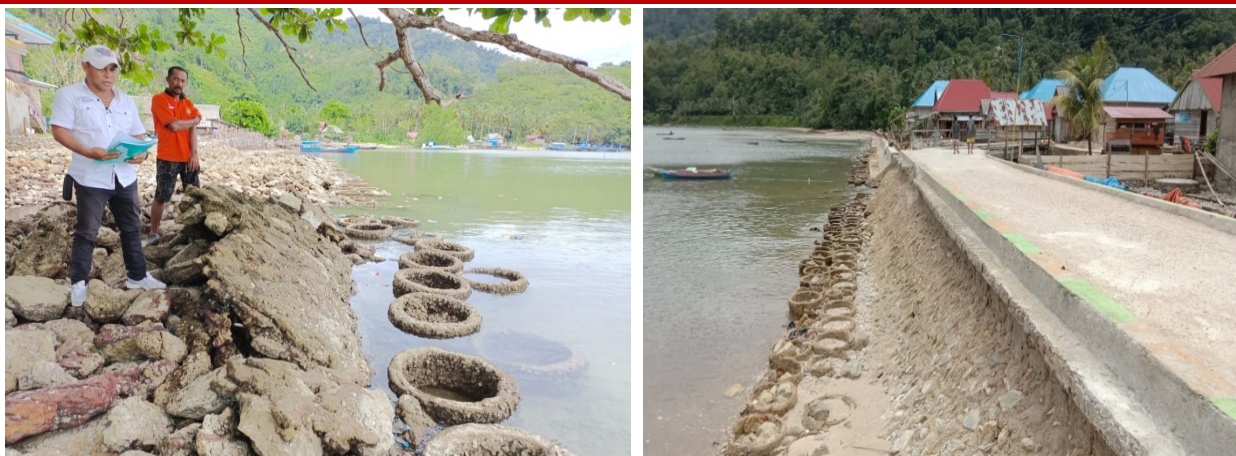
**Gambar 4.** Bangunan Pemecah Gelombang dan Batuan Pemecah Ombak (EA-2)

| Desa | Tipe dan struktur | Panjang Bangunan (m) | Panjang Kerusakan Bangunan (m)<br>2023 | Keterangan | Bobot |
|---|---|---|---|---|---|
| Torombia | Tanggul Penahan Gelombang | 200 | 100 | Bangunan berfungsi tinggal 25% sampai dengan 50% dan membahayakan lingkungan | 200 |

Berdasarkan Tabel 3 diatas dan hasil observasi langsung kondisi bangunan pelindung dalam kondisi baik dan sebagian besar dalam kondisi rusak. Disepanjang pantai terlihat runtuhnya batuan pemecah gelombang yang rusak cukup parah bangunan yang masih berfungsi tinggal 25% sampai dengan 50% dan membahayakan lingkungan. Sepanjang 100 meter yang mengalami kerusakan maka diberi bobot 200. Berikut Gambar 5 Bangunan pantai dalam kondisi baik dan Batuan pemecah ombak yang jatuh ke dasar pantai.

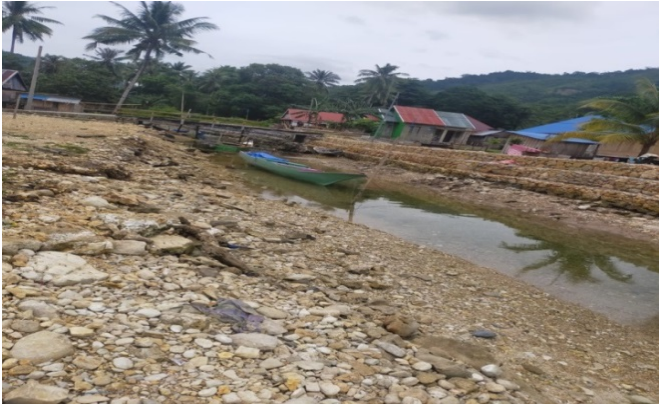
Tolok ukur penilaian kerusakan pantai karena sedimentasi dan pendangkalan muara sungai yang terjadi di Desa Torombia yang merupakan satu-satunya sungai yang terdapat disepanjang pantai yang mengalami sedimentasi setiap tahunnya. Sementara sedimentasi yang lain berupa drainase yang sering terjadi apabila angin kencang dan gelombang tinggi. Muara sungai desa Torombia relatif stabil dan alur muara tinggal 50% sampai dengan 75% dan di beri Bobot 50.

| Nama Desa | Dokumentasi | Keterangan | Bobot |
|---|---|---|---|
| Torombia | | Drainase yang sudah lama mengalami sedimentasi | 50 |

| No | Bobot Tingkat Kerusakan Pantai | Desa | Strategi Pengamanan |
|---|---|---|---|
| 3 | E | Desa Torombia | <ol style="list-style-type: none"> <li>1. Penanganan sedimentasi (pengendapan) muara sungai hanya dilakukan penataan kawasan pantai dan dibiarkan</li> </ol> |
